要 請 書

理 由 書

不法投棄の可能性のあるエリアならびに残土に混じった廃棄物の写真

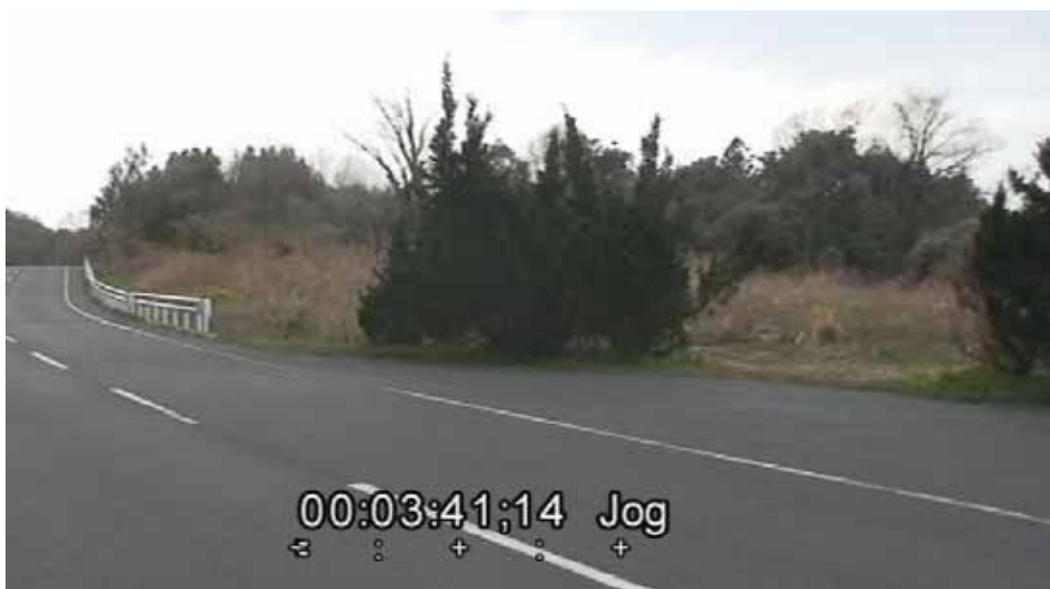
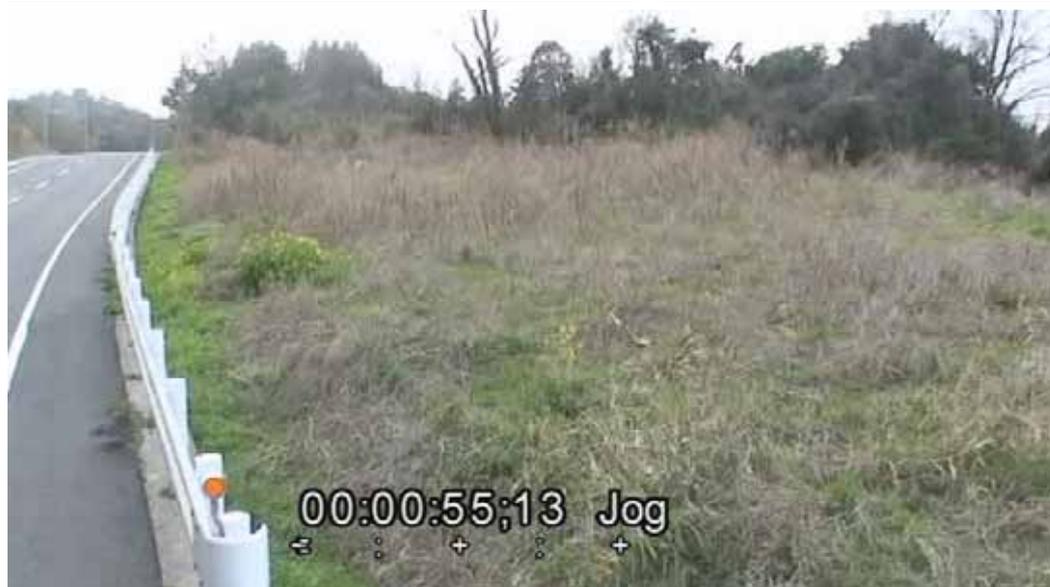
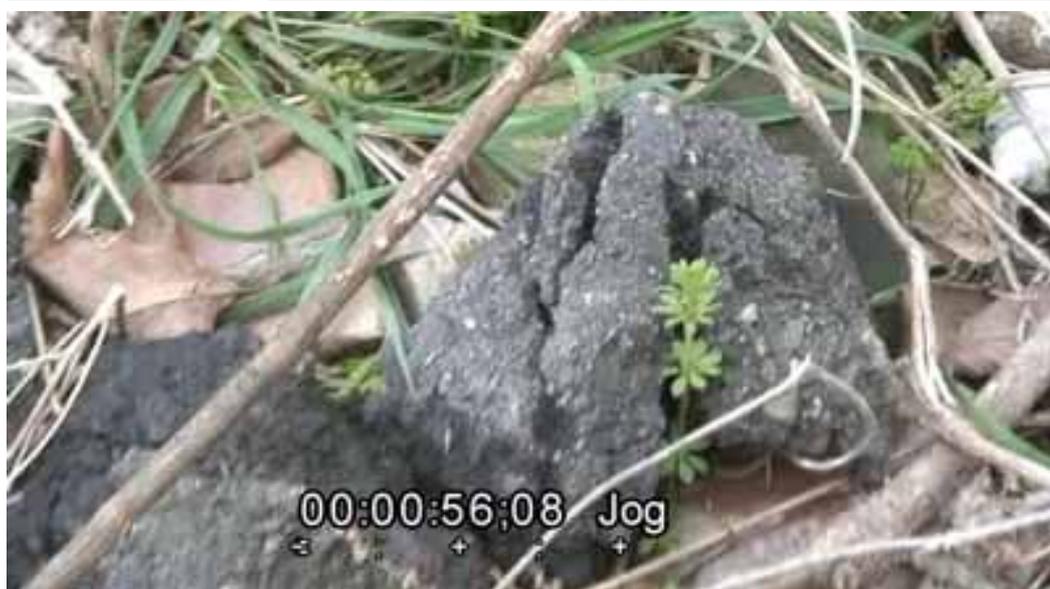
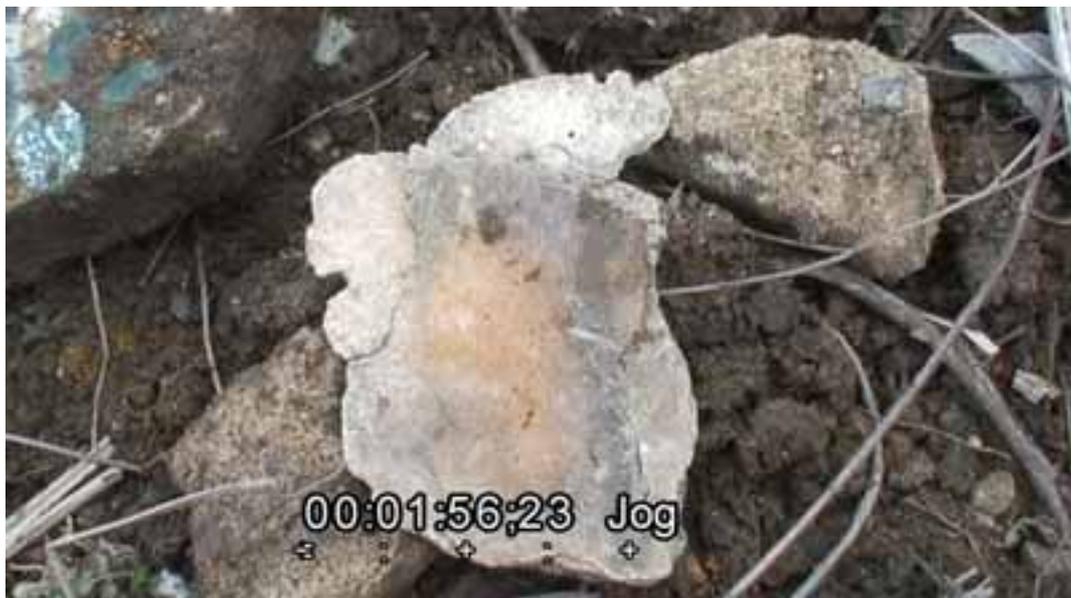
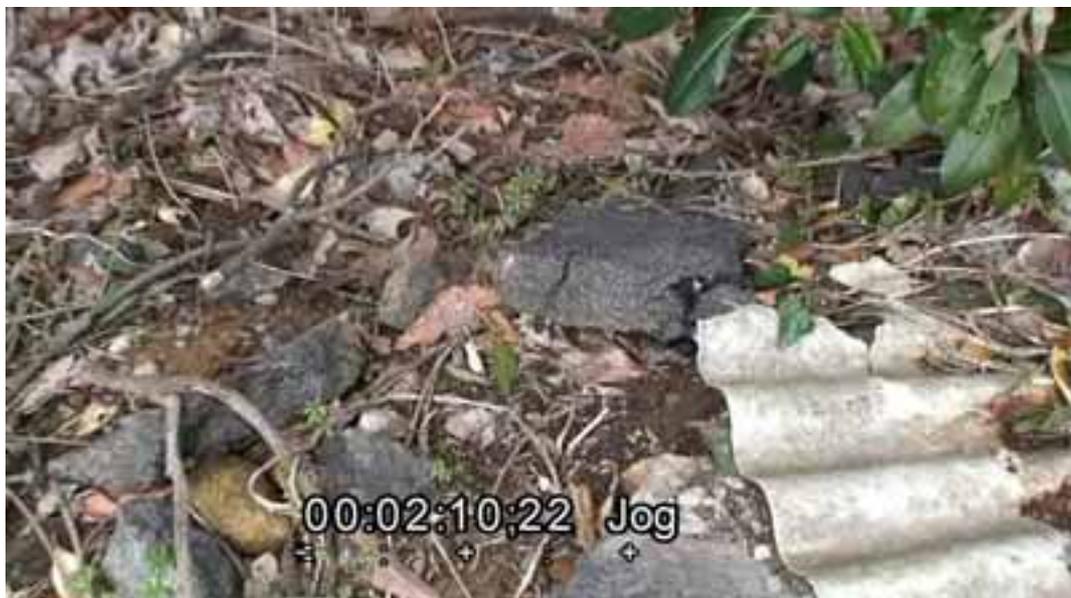
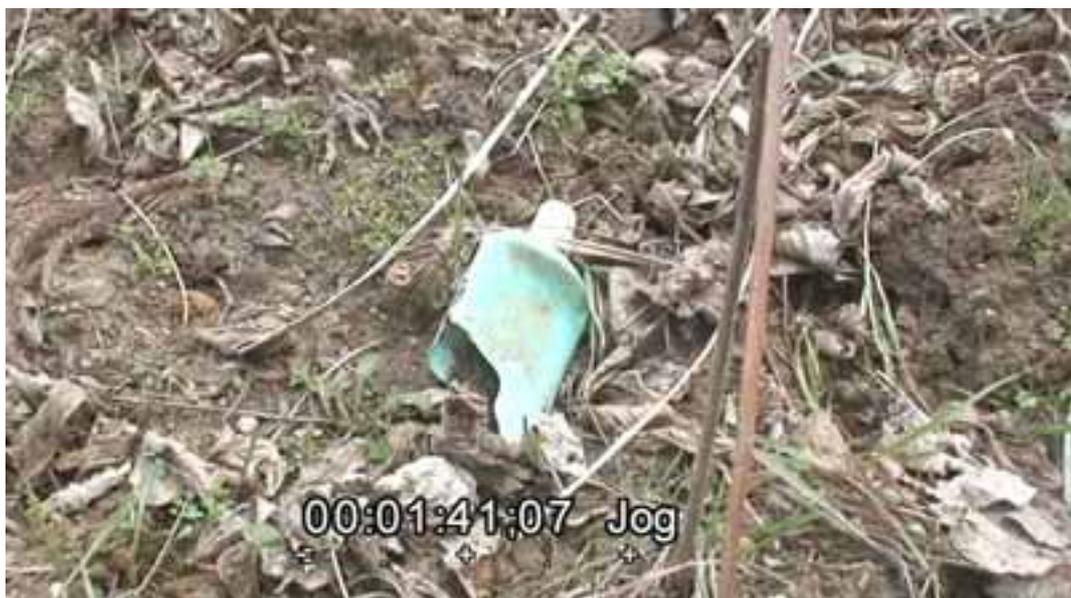
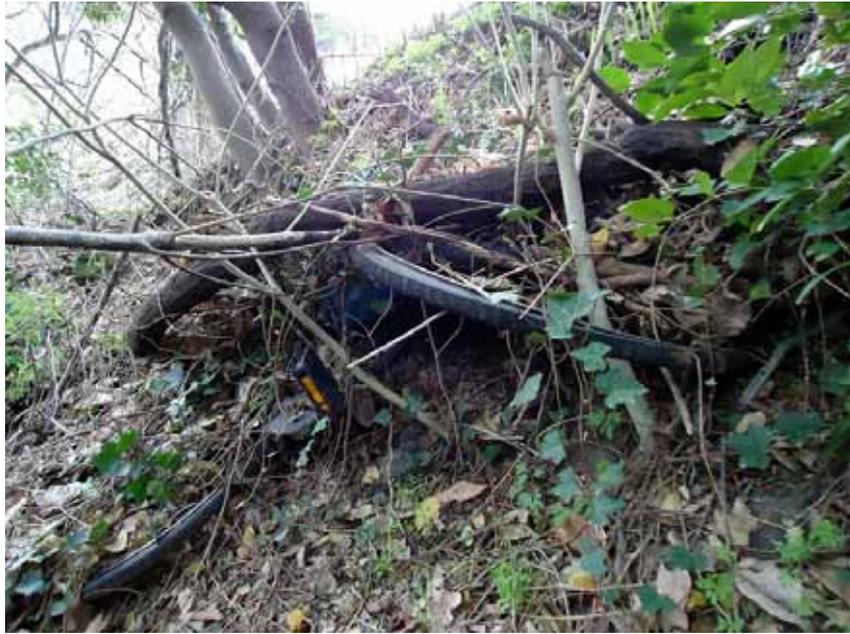
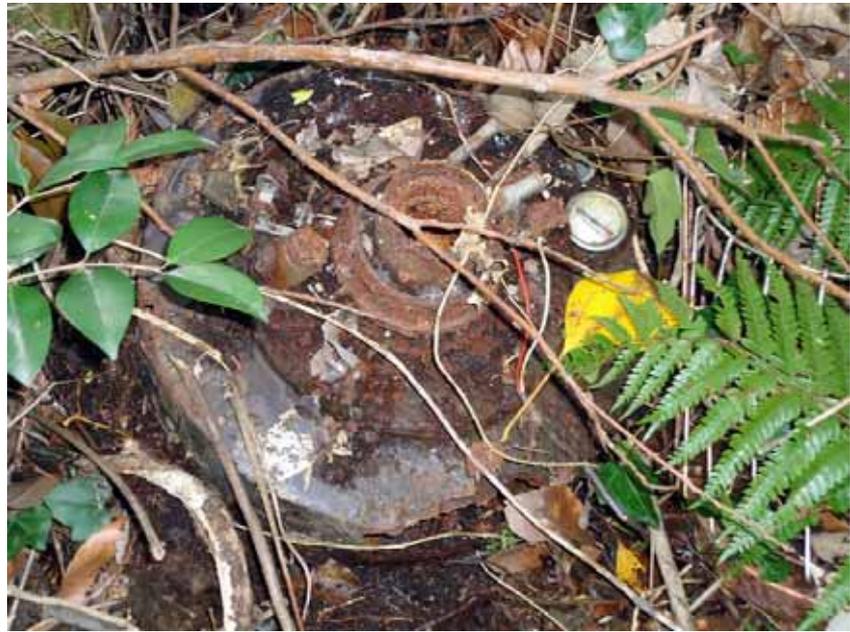
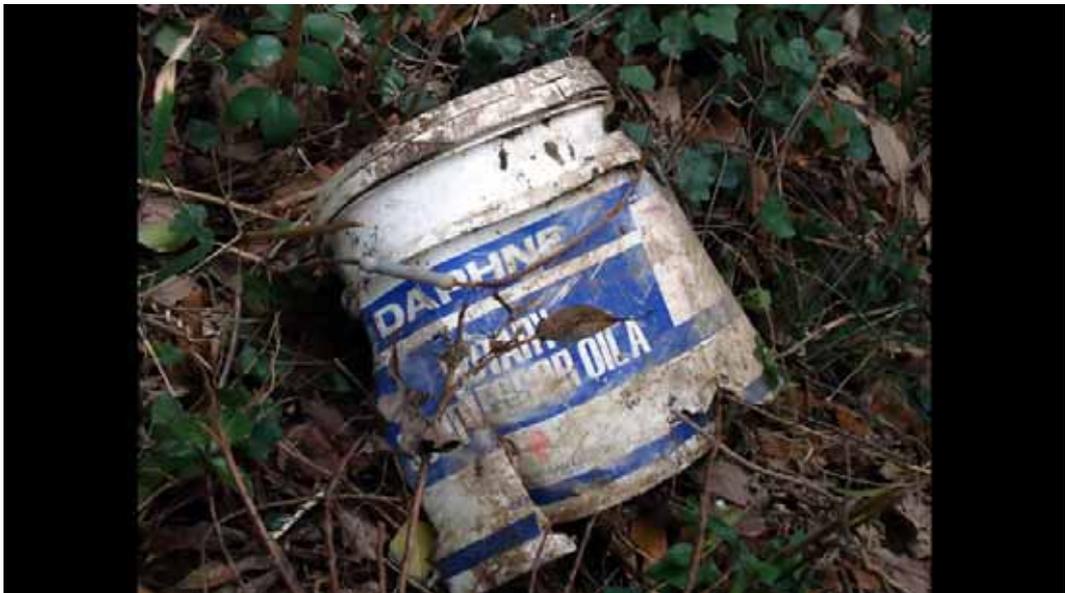
- 二、 不法投棄が行われたと思われる道路沿いの現場は、当初谷地形であったところが道路面の高さまで埋められた状態になっており、上部にも残土に混じった廃棄物が大量に含まれていることが確認できます。

- ・ アスファルト、コンクリート破砕物、かわら、スレート、プラスチック容器、塩化ビニール製パイプ、カセットテープ、タイヤ、オイル缶、缶などです。

- 一、 生活環境影響調査によって計画地で明らかになった事実について、ただちに、議会・市民に公表し、今後の対策について説明されるよう求めます。
- 二、 同時に、汚染原因が明らかになり、汚染対策が実施・完了するまで、新不燃物処分場計画の実施を停止するよう求めます。
- 三、 不法投棄が疑われる地点について、市民・専門家・報道機関の立会いのもと、トレンチ調査及びボーリング調査、必要な環境測定等の実施を求めます。
同時に、将来にわたり生活環境の保全上の支障が生じないようにするため、廃棄物の同定、汚染原因の判断、地質汚染を含む汚染域の判断に関しては、当会の推薦する複数の専門家を大田市の負担にて参加させることを求めます。
